# INFORME TÉCNICO

Inspección de Conexiones Eléctricas en Sótanos y barraje donde se encuentran los contadores de luz de la torre 1 – Condominio Santa Isabel

Fecha: 26/04/25

Elaborado por: ANDRES MAURICIO VILLAMIL PARRA--INGENIERO  
ELECTROMECHANICO

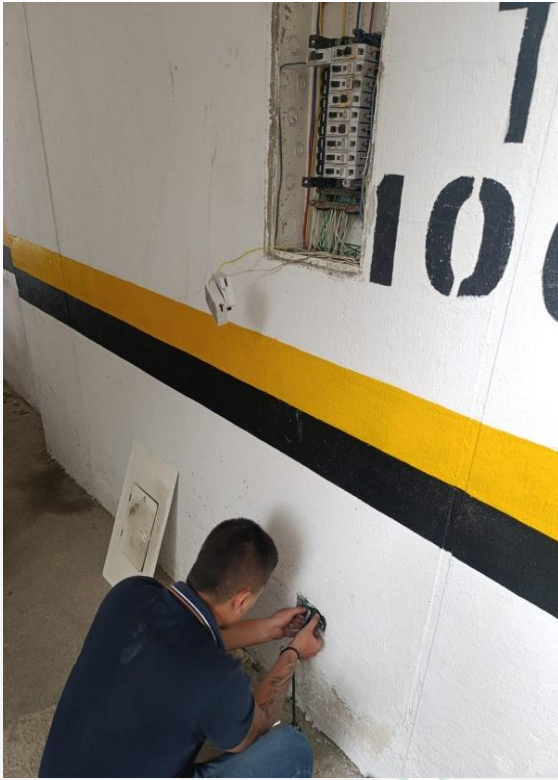
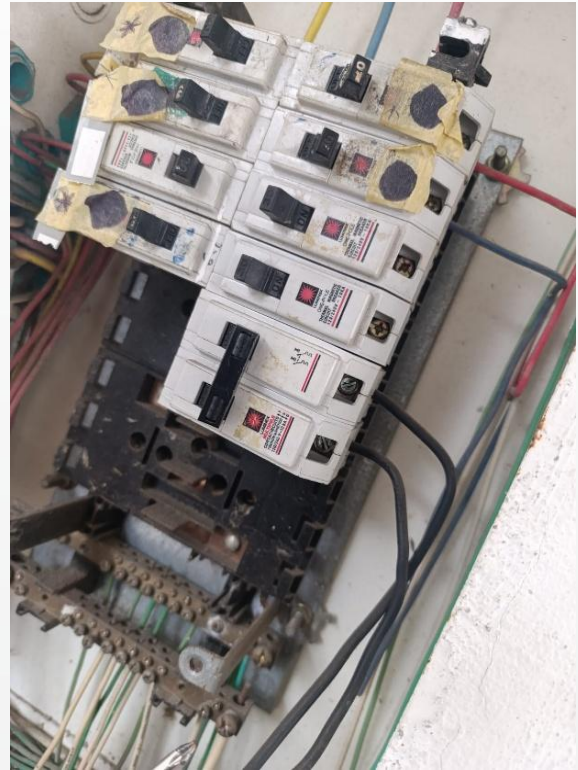
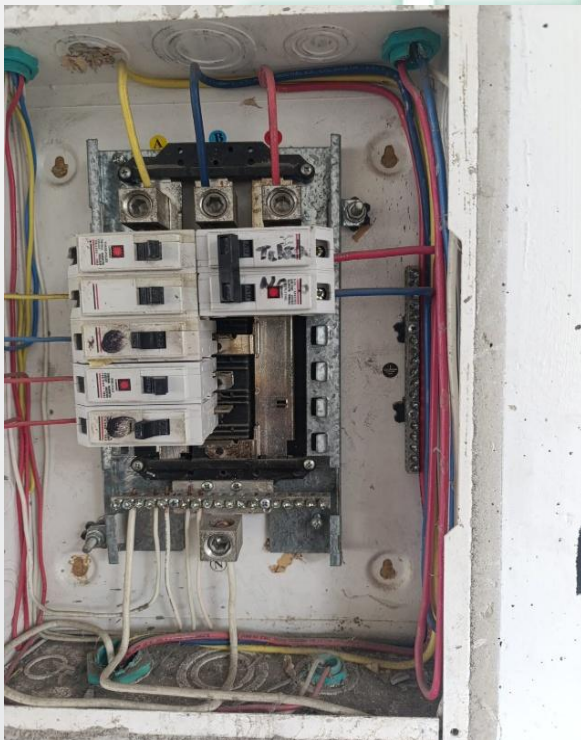
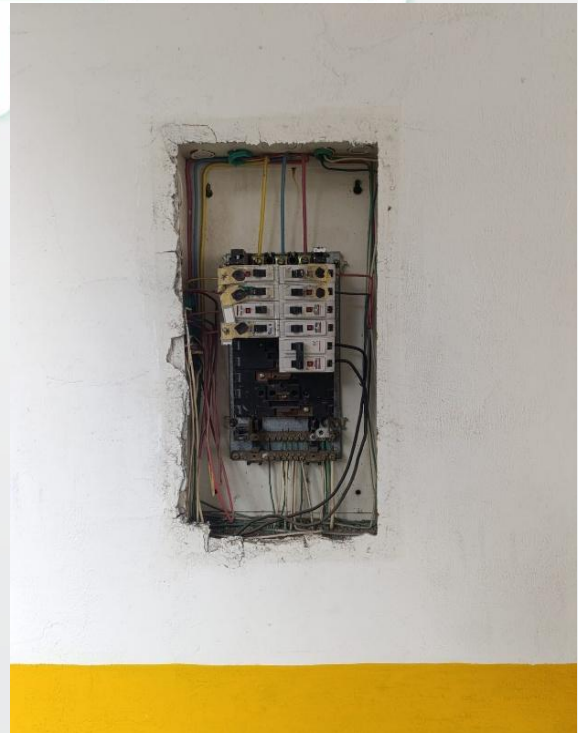
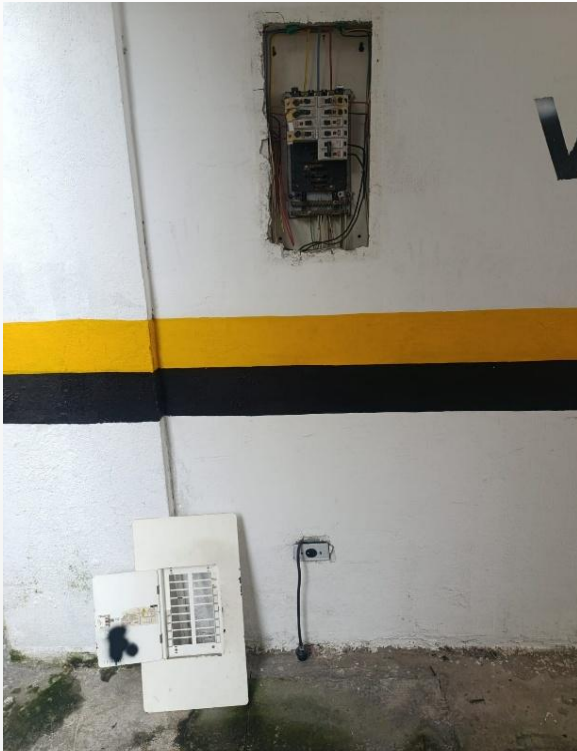
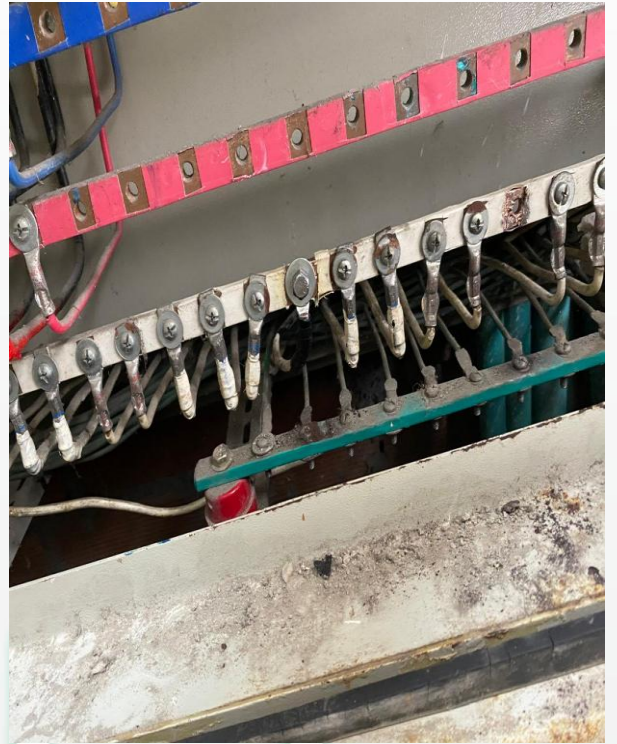
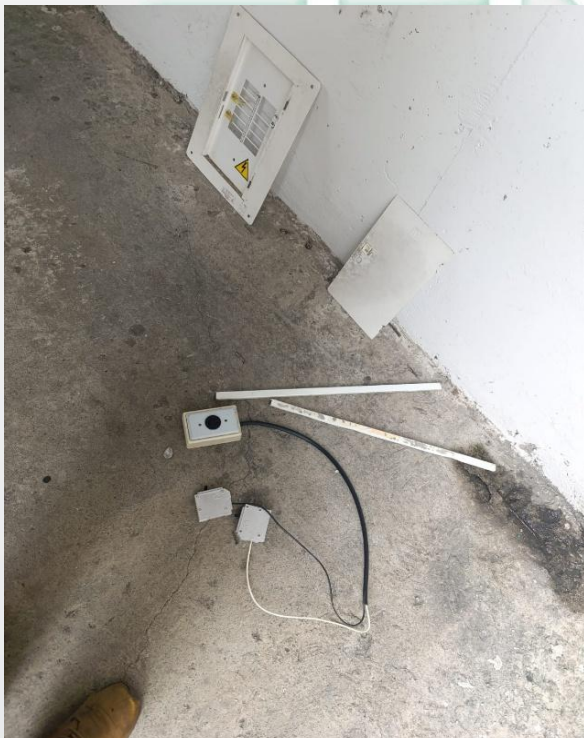
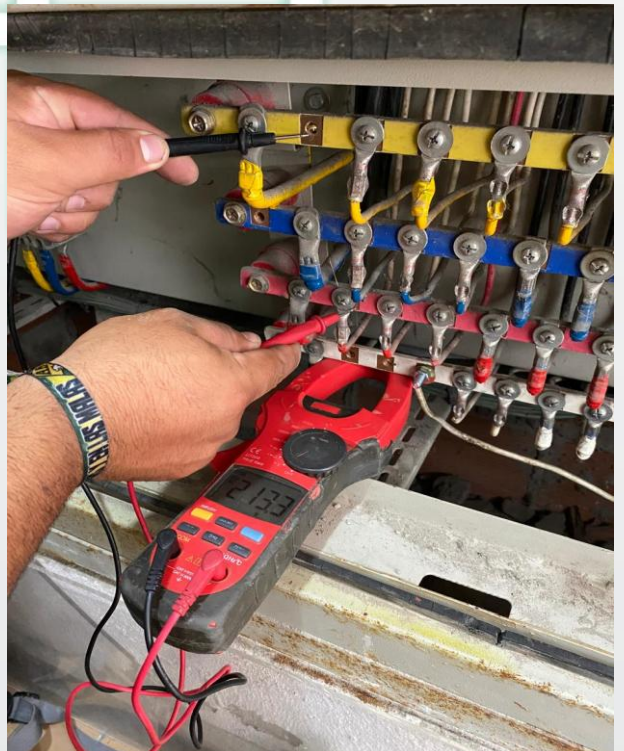
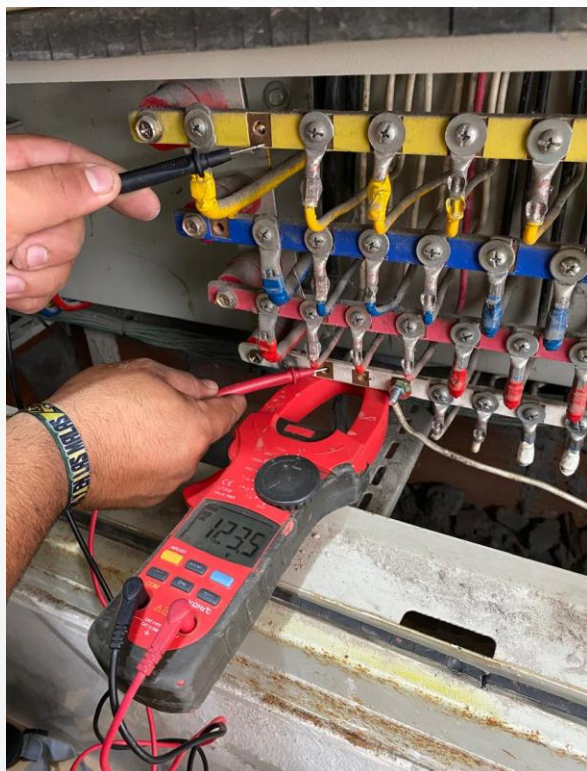
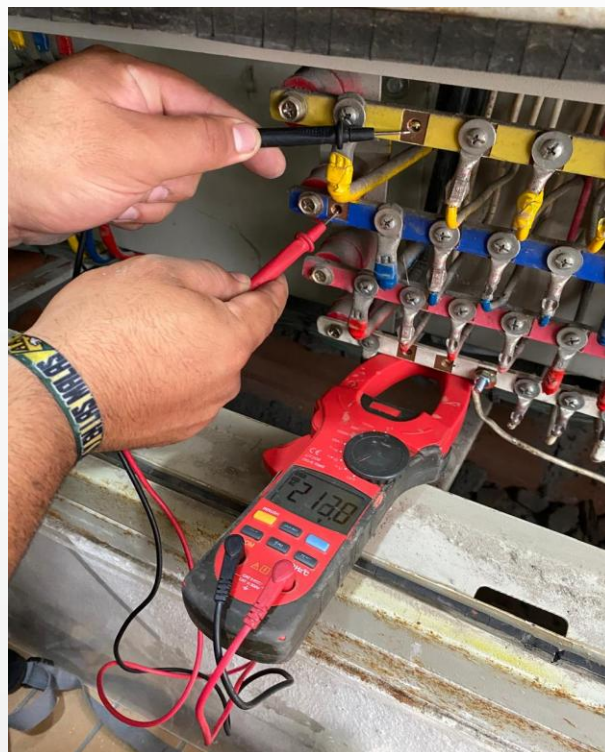
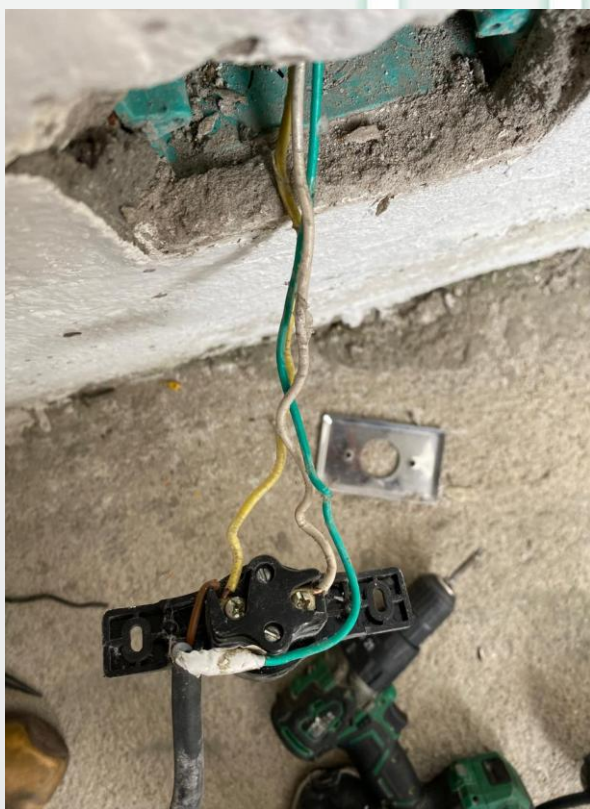
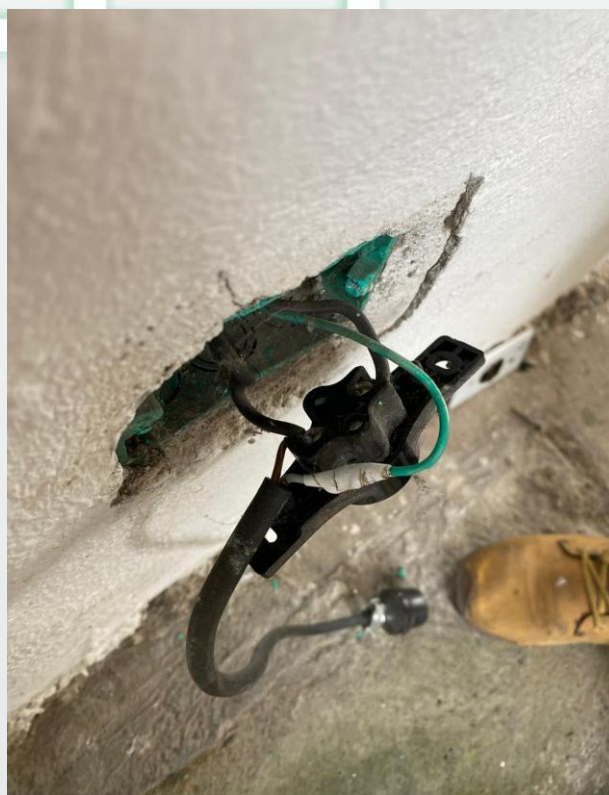
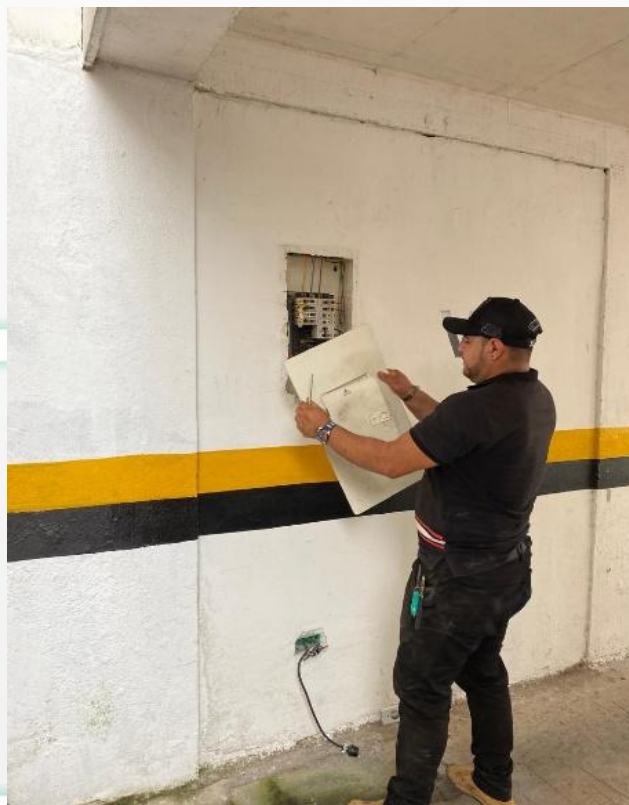
EVIDENCIAS DEL TRABAJO REALIZADO Y DE LAS INSPECCIONES REALIZADAS:

Se detectaron múltiples conexiones eléctricas no autorizadas, presuntamente realizadas por residentes del condominio. Estas conexiones, efectuadas de manera improvisada y sin seguir los estándares técnicos requeridos, presentan riesgos significativos de sobrecarga, cortocircuitos e incremento injustificado del consumo de energía eléctrica del conjunto residencial, a su igual en el consumo de energía por carros eléctricos, puede que no presente sobre cargas en las instalaciones, pero en aquellos puntos donde se encontraban tomas a 220V, puede ser que se realice una mala conexión y puede afectar en averías de los vehículos, al igual en un mayor consumo para de energía para el condominio.

Durante la inspección se encontraron empalmes ajenos al diseño original de los circuitos del condominio. Estos empalmes fueron realizados sin el uso de cajas de paso, sin aislación adecuada y sin respetar las prácticas de instalación establecidas en el Reglamento Técnico de Instalaciones Eléctricas (RETIE).

Se identificó un punto caliente en el barraje de la línea de neutro correspondiente al apartamento 802 de la torre. Esta condición térmica anómala evidencia una deficiencia en la

conexión, posiblemente asociada a un aflojamiento mecánico o corrosión en los terminales de conexión.

- Corrección del Punto Caliente: Se procedió a desmontar, limpiar y reacondicionar la conexión del neutro afectado. Posteriormente se ajustaron los terminales aplicando el torque recomendado.
- Pruebas de Funcionamiento: Se realizaron pruebas de continuidad y mediciones de corriente.
- Mediciones de Carga: Se efectuaron lecturas de consumo para validar la distribución de cargas.

- Análisis de Cargas: Se recomienda realizar un análisis detallado de cargas de cada tablero con cámara termográfica.
- Regularización de Instalaciones: Eliminar todas las conexiones irregulares detectadas.
- Inspecciones Periódicas: Implementar un programa de revisiones.
- Concienciación de Residentes: Realizar campañas de sensibilización sobre las modificaciones no autorizadas.
