**Asunto: PROPUESTA ECONOMICA PARA MANTENIMIENTO Y ACABADOS DE LAS FACHADAS EXTERIORES DE LAS TORRES DEL CONDOMINIO SANTA ISABEL.**

### ***INFORME TÉCNICO – DIAGNÓSTICO ESTADO DE FACHADAS TORRES EDIFICIO***

Proyecto: CONDOMINIO SANTA ISABEL.

Ubicación: CALLE 9 # 19-01

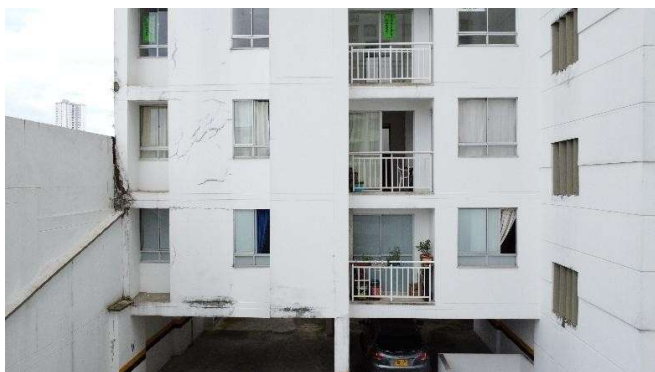
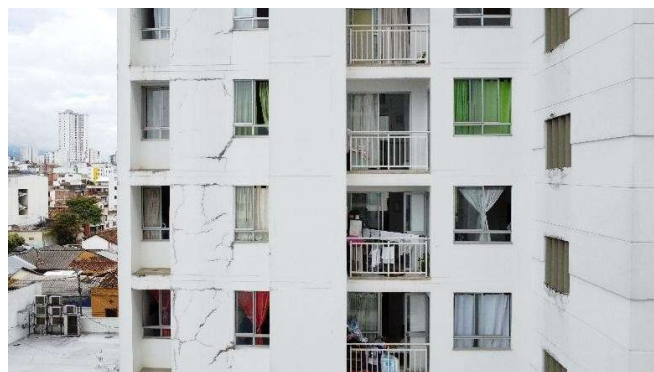
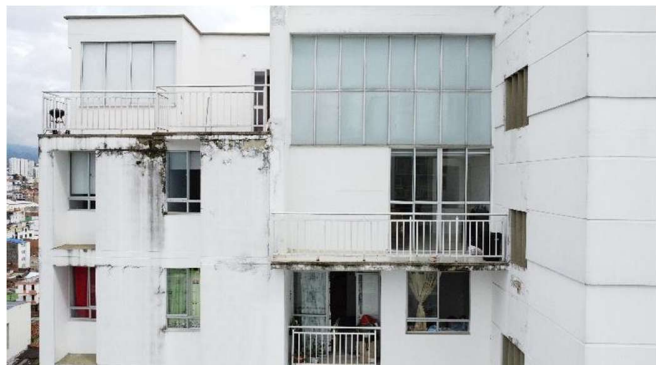
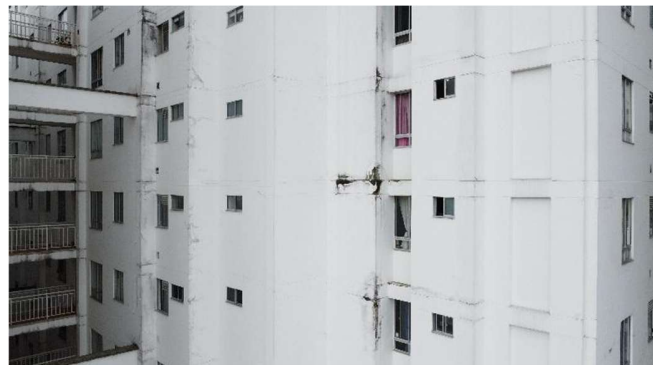
## 6. REGISTRO FOTOGRAFICO

- Se observan grietas longitudinales y verticales sobre varias superficies de la fachada, especialmente en las zonas de juntas estructurales y entre elementos de concreto.

- Las grietas parecen estar asociadas a movimientos estructurales, lo que podría permitir el ingreso de agua en temporadas de lluvia.

- Se identifican manchas oscuras y deterioro del estuco en la parte inferior de los muros cercanos a las áreas de parqueadero (primer piso).
- En las esquinas y zonas donde hay contacto con otros elementos estructurales, se presenta eflorescencia y humedad ascendente, probablemente por filtración desde la losa de concreto inferior o por capilaridad.

- El estuco presenta desprendimiento parcial en diferentes niveles, en especial en zonas de alta exposición a la intemperie.
- La pintura se encuentra decolorada y cuarteada, sin capacidad de protección frente a agentes externos, como radiación UV y lluvia.
- La capa de pintura está completamente desgastada en bordes, alfeizares de ventanas y cornisas, donde la acumulación de agua y falta de mantenimiento contribuyen al deterioro acelerado.

- En algunas esquinas y uniones estructurales, fragmentos del estuco se han desprendido, dejando expuesta la base del muro.
- Existe riesgo de caída de material sobre zonas comunes, lo cual representa un peligro para la seguridad de los habitantes.

- Exposición continua a condiciones climáticas adversas (lluvia, radiación solar, cambios térmicos).
- Falta de mantenimiento periódico en estuco y pintura.
- Posibles problemas de impermeabilización en juntas y encuentros estructurales.
- Movimiento estructural natural de la edificación que no ha sido absorbido por una correcta junta constructiva o tratamiento elástico.

- Sellado con productos flexibles tipo poliuretano o epóxicos según la profundidad.

- Impermeabilización de muros expuestos.
- Aplicación de selladores hidrofugantes y morteros impermeables en zonas afectadas.
- Verificación de bajantes y evacuación pluvial.
- Reparación de estuco y pintura:
- Retiro del estuco en mal estado.
- Aplicación de estuco.
- Aplicación de pintura acrílica T1 con resistencia UV y al agua.
