## INFORME DE ACTIVIDADES

No 12 – 2025

### CONJUNTO RESIDENCIAL SANTA ISABEL

| Mediante la presente acta se presenta informe sobre el avance al contrato de prestación de servicios sobre el mantenimiento y actualización del Sistema de Gestión de la Seguridad y Salud en el Trabajo (SG-SST): | |

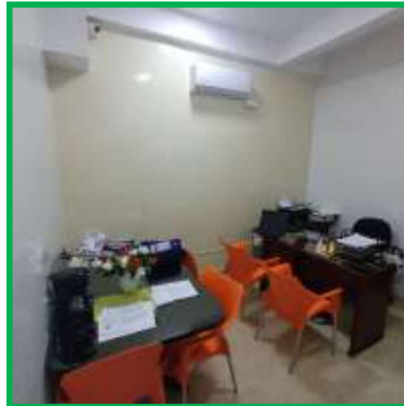
Se utilizó un espacio donde se acondicionó la oficina de administración, se dotó con los elementos necesarios para su funcionamiento y comodidad.

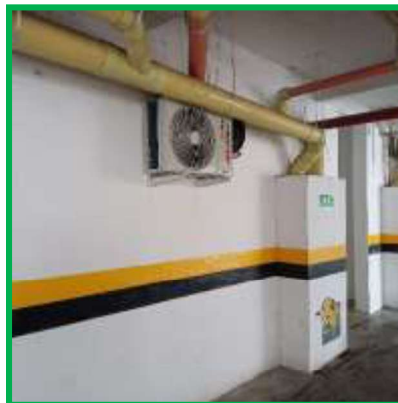
Se adquirió y se instaló un aire acondicionado para las instalaciones de la oficina de la administración.

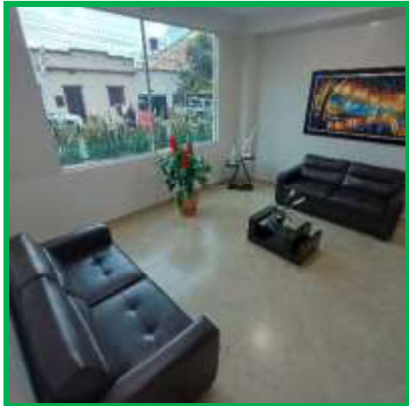
| Oportunidad de mejora | | |
|---|---|---|
| Sala de espera | Actual | Actual |

| Oportunidad de mejora | | |
|---|---|---|
| Se remodeló y acondicionó la sala de espera para comodidad de los residentes. | | |

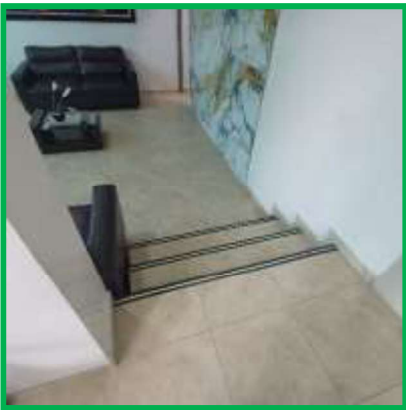
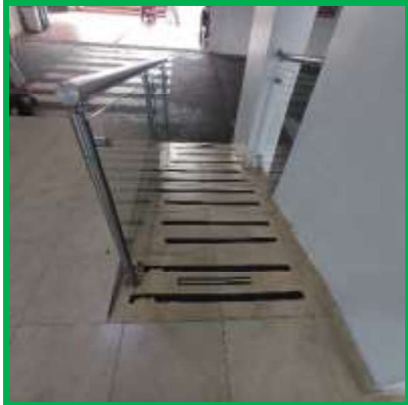
| Oportunidad de mejora | | |
|---|---|---|
| Escaleras | Actual | Actual |

| Oportunidad de mejora | | |
|---|---|---|
| No se contaba con cintas antideslizantes para minimizar el riesgo de caídas. | | |

| Oportunidad de mejora | | |
|---|---|---|
| Se instalaron cintas antideslizantes en las escaleras y rampa del área del Lobby. | | |

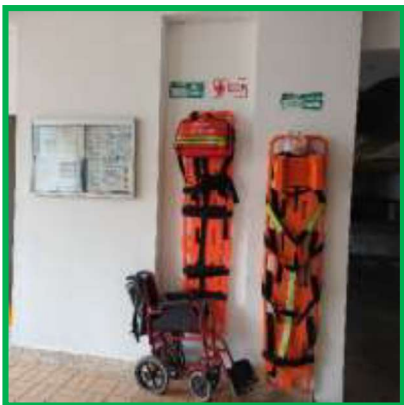
| Oportunidad de mejora | | |
|---|---|---|
| Elementos de emergencias | Actual | Actual |

| Oportunidad de mejora | | |
|---|---|---|
| Se adquirieron los elementos necesarios por si se requiere una atención oportuna en primeros auxilios. | | |

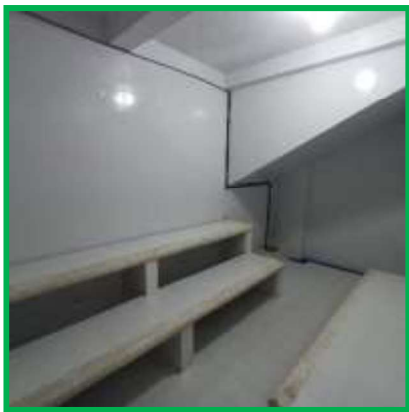
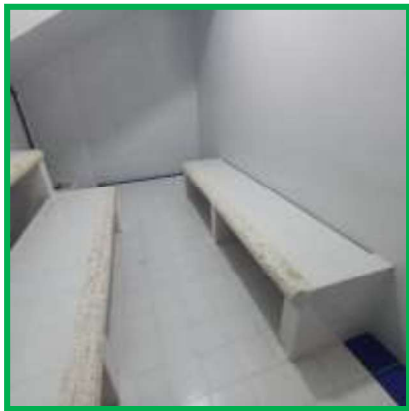
| Oportunidad de mejora | | |
|---|---|---|
| Área del turco | Actual | Actual |

| Oportunidad de mejora | | |
|---|---|---|
| Se realizó mantenimiento y se remodeló el área del turco para el disfrute de los residentes. | | |

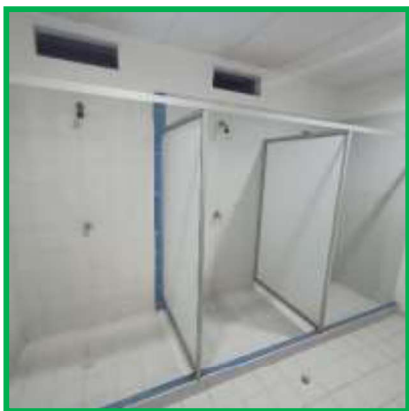
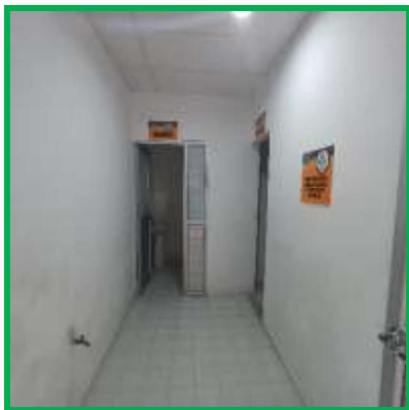
| Oportunidad de mejora | | |
|---|---|---|
| Baños área social | Actual | Actual |

| Oportunidad de mejora | | |
|---|---|---|
| Se realizó mantenimiento y se remodelaron las duchas y los baños del área social. | | |

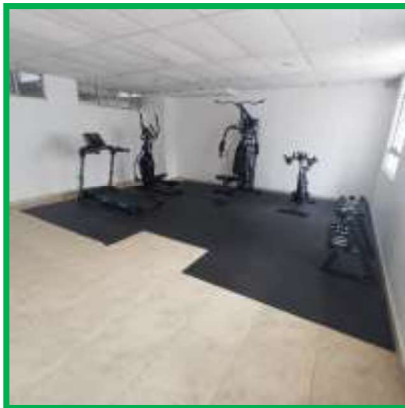
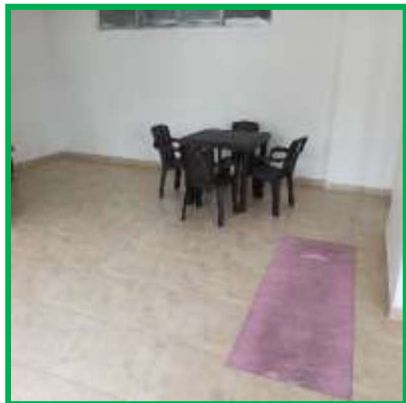
| Oportunidad de mejora | | |
|---|---|---|
| Gimnasio | Actual | Recomendado |

| Oportunidad de mejora | | |
|---|---|---|
| Se remodeló y acondicionó el área del gimnasio, se dotó de máquinas y elementos necesarios para realizar entrenamiento. | | |

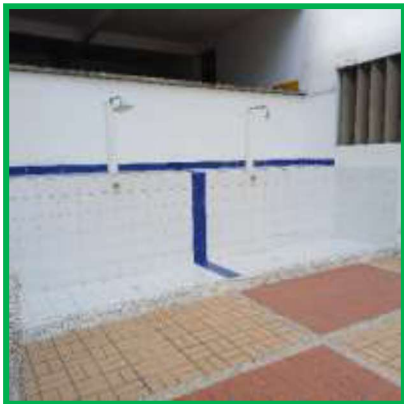
| Oportunidad de mejora | | |
|---|---|--|
| Duchas área de piscina | Actual | |

| Oportunidad de mejora | | |
|---|---|--|
| Se realizó mantenimiento y se colocó en funcionamiento las duchas de las piscinas. | | |

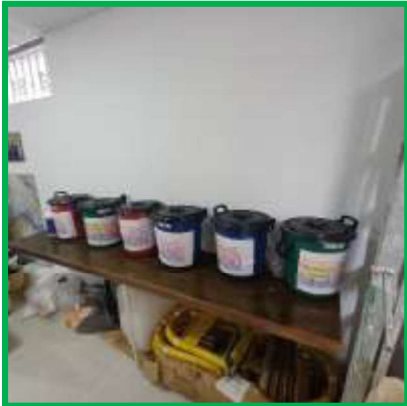
| Oportunidad de mejora | | |
|---|---|---|
| Cuarto de almacenamiento de productos químicos | Actual | Actual |

| Oportunidad de mejora | | |
|---|---|---|
| Se remodeló y acondicionó el cuarto para el almacenamiento seguro de los productos químicos. | | |

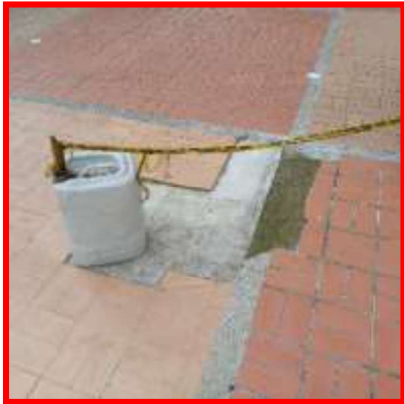
| Área social | Actual | |

| Área social | Actual | |
|---|---|--|
| Se observa algunas losas levantadas del piso de esta área. | | |

| Área social | Actual | |
|---|---|--|
| Se recomienda realizar mantenimiento del piso para minimizar riesgo de accidentes en esta área. | | |

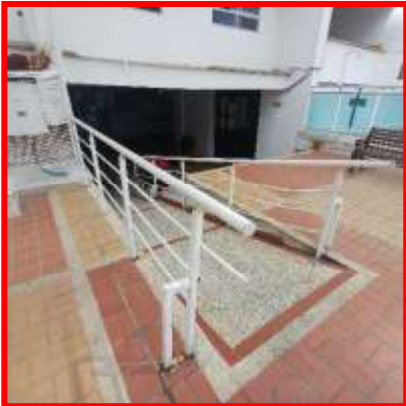
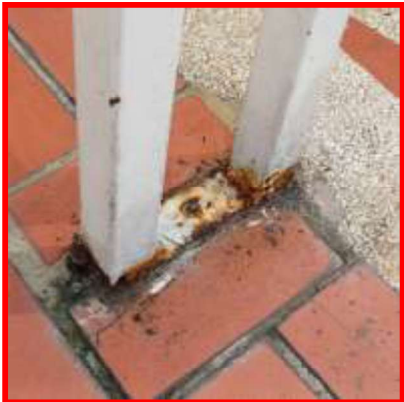
| Pasamanos área social | Actual | Actual |

| Pasamanos área social | Actual | Actual |
|---|---|---|
| Se observa que los pasamanos se encuentran en mal estado. | | |

| Pasamanos área social | Actual | Actual |
|---|---|---|
| Se recomienda realizar mantenimiento a estos pasamanos. | | |

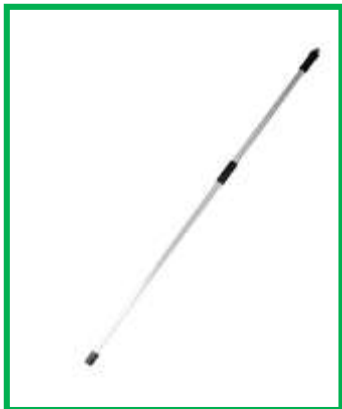
| Elementos de trabajo | Actual | Recomendado |
|---|---|---|
| Se observa que se utilizan palos para escobas y traperos de diferentes longitudes. | | |

| Elementos de trabajo | Actual | Recomendado |
|---|---|---|
| Se recomienda adquirir palos de aluminio liviano, facilitando el desarrollo de la actividad y minimizando el riesgo de afectaciones en la salud de los trabajadores. | | |

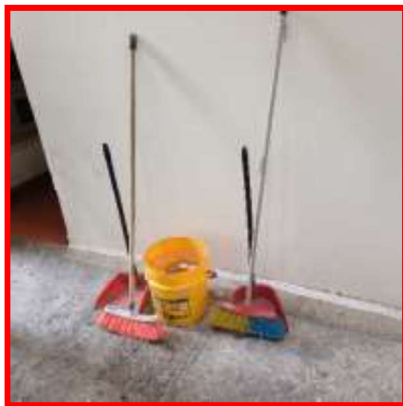
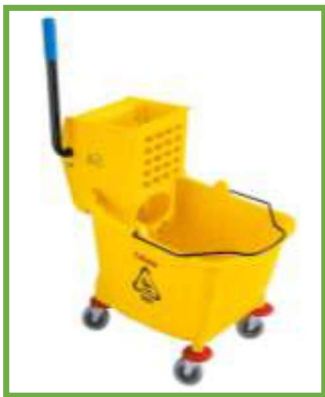
| Elementos de trabajo | Actual | Recomendado |
|---|---|---|
| <p><b>Limpieza áreas comunes:</b></p> <p>Se observó ausencia de carro lava traperos para empleadas de servicios generales</p> | | |

| Elementos de trabajo | Actual | Recomendado |
|---|---|---|
| <p>Se recomienda facilitar este elemento de trabajo, reduciendo los desplazamientos y minimizar dolencias en las extremidades superiores.</p> | | |

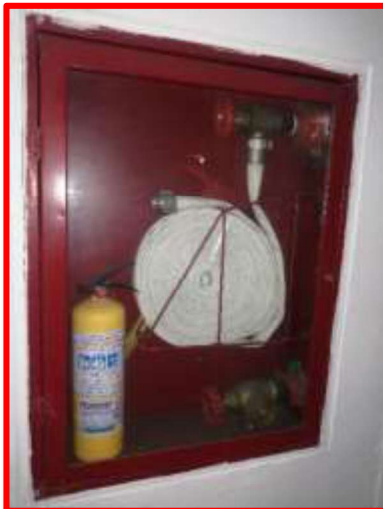
| Oportunidad de mejora | Actual | Acción a realizar |
|---|---|---|
| Se observó que en los gabinetes no se encuentra ubicada la señalización e instrucciones de uso. | | |

| Oportunidad de mejora | Actual | Acción a realizar |
|---|---|---|
| Se recomienda ubicar señalización con las instrucciones de uso de los elementos del gabinete contra incendios. | | |

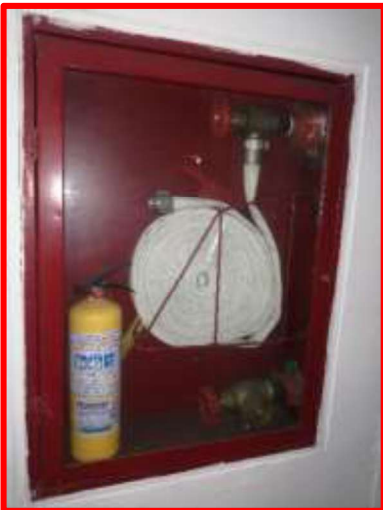
| Gabinetes contraincendios | Actual (1) | Acción a realizar |
|---|---|---|
| Se evidencia la ausencia de martillo de fragmentación doble punta con guaya. | | |

| Gabinetes contraincendios | Actual (1) | Acción a realizar |
|---|---|---|
| Se recomienda instalar los martillos de fragmentación que permitan acceder a los elementos del gabinete de forma rápida y segura en caso de emergencia. | | |

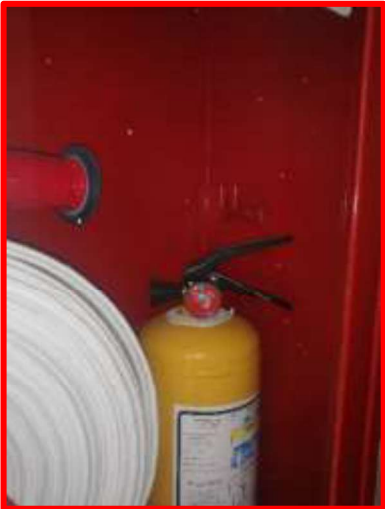
| Gabinets contraincendios | Actual (1) | Acción a realizar |

| Gabinets contraincendios | Actual (1) | Acción a realizar |
|---|---|---|
| Se observa la ausencia de llave Spanner en los gabinetes de todos los pisos de la torre 3 y la torre 4. | | |

| Gabinets contraincendios | Actual (1) | Acción a realizar |
|---|---|---|
| Se recomienda ubicar los elementos faltantes. | | |

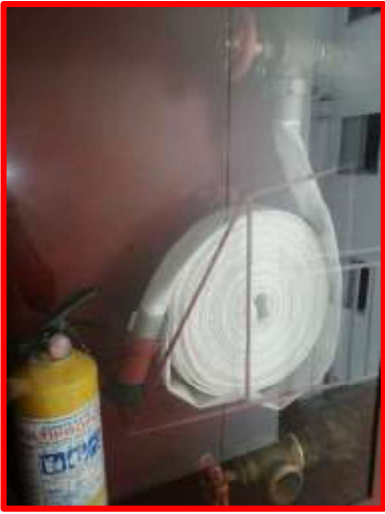
| Gabinets contraincendios | Actual | Acción a realizar | | |
|---|---|---|---|---|
| Se observa la ausencia de hacha pico en los gabinetes contraincendios. |

| | |
| Acción a realizar | | | | |
| Se recomienda ubicar los elementos faltantes. | | | | |
| <table><tr><td>Torre 1</td><td>Torre 3</td></tr><tr><td>Piso 1, 9</td><td>Piso 16</td></tr></table> | | | Torre 1 | Torre 3 |
| Torre 1 | Torre 3 | | | |
| Piso 1, 9 | Piso 16 | | | |
| Estado: Abierto | | | | |

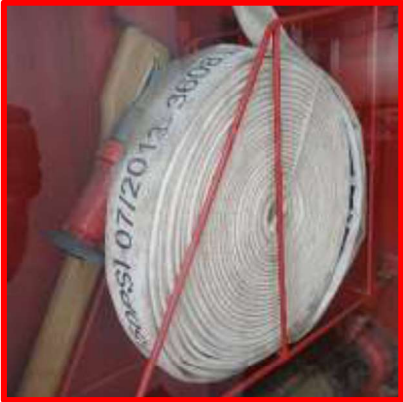
| Gabinetes contraincendios | Actual | Acción a realizar |

| Gabinetes contraincendios | Actual | Acción a realizar |
|---|---|---|
| Se observa que las mangueras contra incendio se instalaron hace varios años. | | |

| Gabinetes contraincendios | Actual | Acción a realizar |
|---|---|---|
| Se recomienda realizar revisión y mantenimiento de las mangueras para conocer su estado actual. | | |

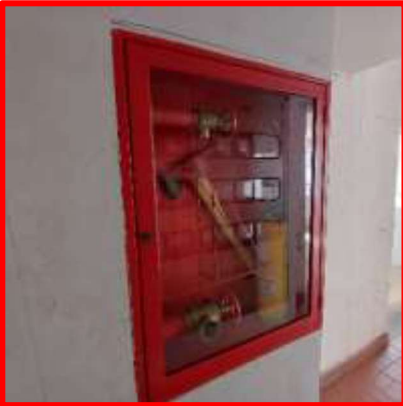
| <b>Gabinetes contraincendios</b> | <b>Actual</b> | <b>Actual</b> |

| <b>Gabinetes contraincendios</b> | <b>Actual</b> | <b>Actual</b> |
|---|---|---|
| Se observa la ausencia de la manguera contraincendios y la boquilla en el gabinete (torre 3, piso 1). | | |
| Falta boquilla para la manguera contraincendios (torre 3, sótano 1). | | |

| <b>Gabinetes contraincendios</b> | <b>Actual</b> | <b>Actual</b> |
|---|---|---|
| Se recomienda ubicar los elementos faltantes. | | |

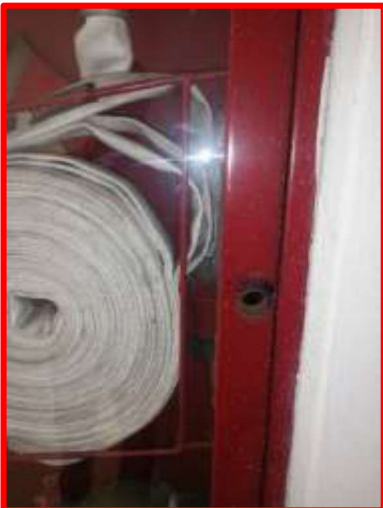
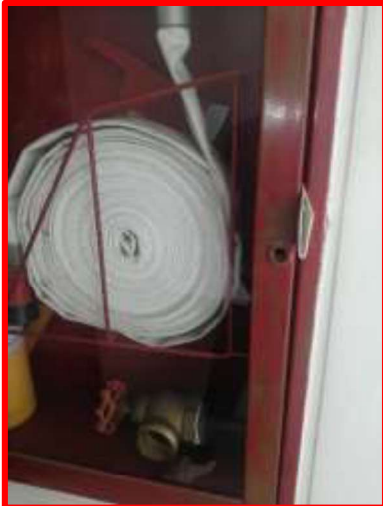
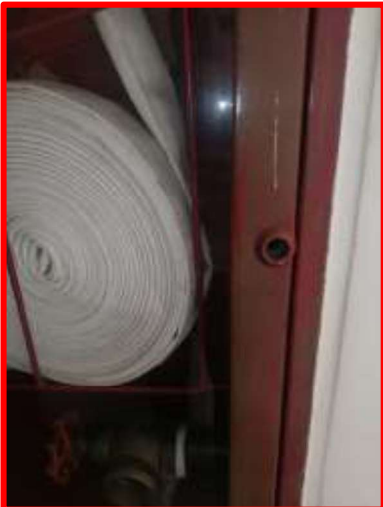
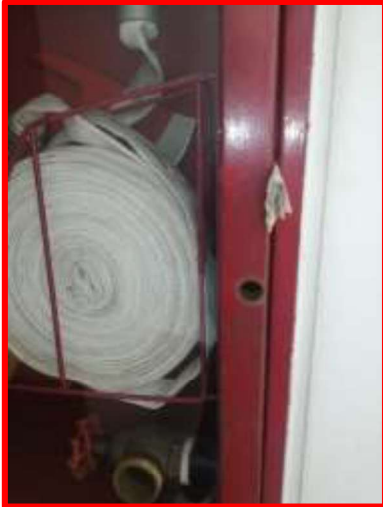
| Gabinets contraincendios | Actual (1) | Actual (2) | | | | |
|---|---|---|---|---|--|--|
| Se evidencian que algunas chapas de las puertas de los gabinetes se encuentran en mal estado. |

| | | | |
| <b>Acción a realizar</b> | | | | | | |
| Se recomienda revisar y reemplazar las chapas que se encuentren en mal estado.<br><br>Se relacionan algunas que visualmente se observaron en mal estado, pero se recomienda verificar el estado de todas con su respectiva llave. |

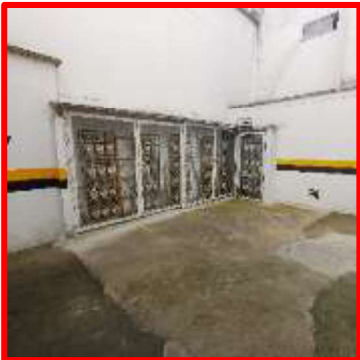
| <b>Medidores de gas</b> | <b>Actual</b> | |

| <b>Medidores de gas</b> | <b>Actual</b> | |
|---|---|---|
| Se evidencian que las puertas de los medidores se encuentran abiertas y sin un sistema de seguridad. | | |

| <b>Medidores de gas</b> | <b>Actual</b> | |
|---|---|---|
| Se recomienda asegurar estas puertas para evitar la manipulación de estos elementos, ubicar señal de solo personal autorizado. | | |

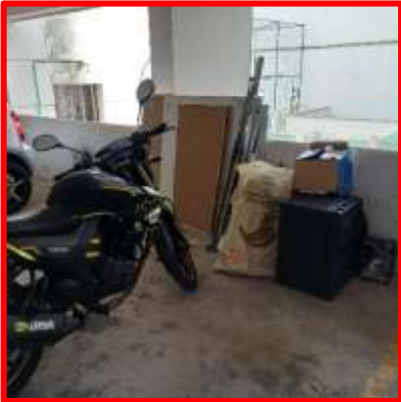
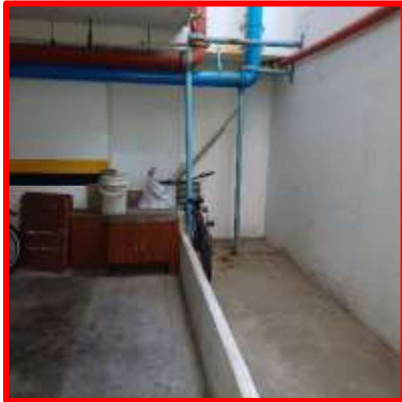
| <b>Parqueaderos</b> | <b>Estado actual</b> | <b>Estado actual</b> |
|---|---|---|
| Se observan elementos ubicados en los parqueaderos en desorden y son elementos combustibles que pueden generar un conato de incendio. | | |

| <b>Parqueaderos</b> | <b>Estado actual</b> | <b>Estado actual</b> |
|---|---|---|
| Se recomienda retirar y evitar almacenar estos elementos en áreas de parqueaderos. | | |

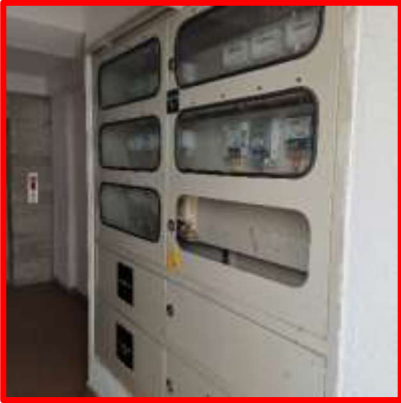
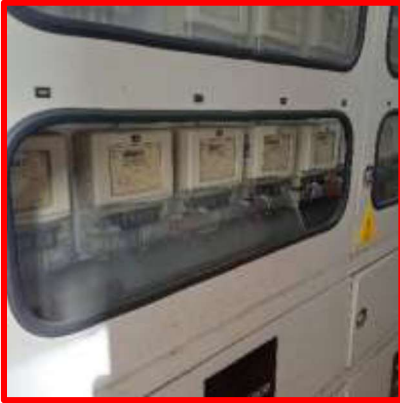
| Medidores de energía | Actual | Actual |

| Medidores de energía | Actual | Actual |
|---|---|---|
| Se observa que en una de las puertas de los medidores de energía falta un vidrio 8torre 1, piso 1). | | |

| Medidores de energía | Actual | Actual |
|---|---|---|
| Se recomienda ubicar el vidrio en la puerta evitando manipulación de estos elementos. | | |

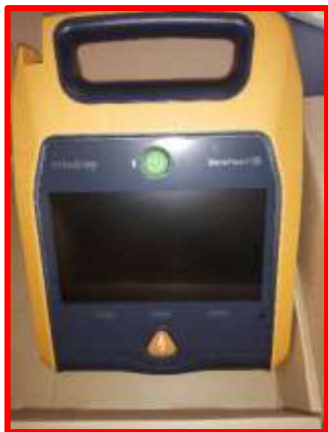
| Reporte de oportunidad de mejora | | |
|---|---|--|
| De acuerdo con Resolución 3316 de 2019 del Ministerio de salud y la protección social y resolución 011 de 2022, los conjuntos residenciales con más de 100 unidades residenciales deberán contar con un DEA (desfibrilador externo automático) con el objetivo de garantizar entornos cardio – protegidos. | | |

| Reporte de oportunidad de mejora | | |
|---|---|--|
| Se recomienda adquirir este elemento y realizar entrenamiento en Soporte Vital Básico utilización del desfibrilador - Manejo DEA.<br><br>Instalar el equipo en lugar seguro y estratégico en caso de requerir su uso. | | |
